## 2 階への階段昇降機の設置 三浦 正悦

### 2. リフトの設置の検討

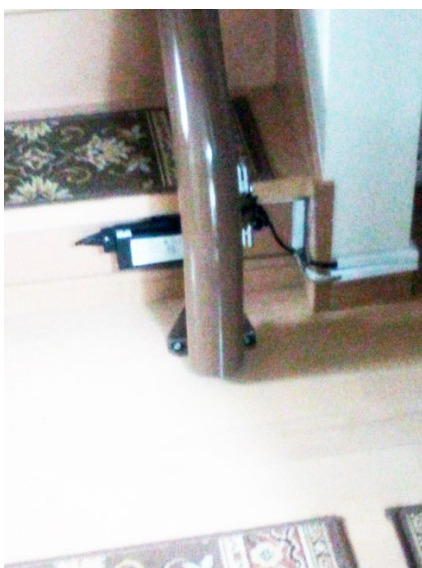
写真 1

ドイツ会社TKCのリフトでは、1 階の床面でのレールは水平ではなく、鉛直に下げるので、床面でのレールの出っ張りは 20 cm以下になり(写真 1 参照)、まあ何とか許容できる範囲になりました。

国産のタスカルという会社の製品の場合、1 階の床面にはみ出すレール部分の長さは約 30 cm(タスカルのカタログによれば、従来タイプは 40 cmで、現在は改善して 30 cm)でした。これでは廊下・通路の邪魔になります。

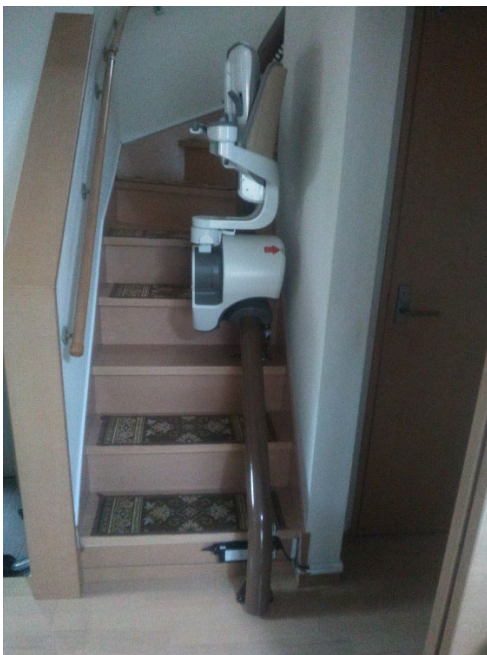
写真 2 に駐機位置でのリフトを示します。

・リフトを駐機位置に置いた時に、狭くなるので女房は体を少しひねって、リフトの脇を通ります。課題は、洗濯ものを2階のベランダに干すために、脇を通る時はかなり大変なようです。
